# Anteproyecto de Restauración Interior de la cúpula de la Basílica de Loyola: cronología gráfica de su construcción y de las intervenciones posteriores

(Draft project of the Interior Restoration of the dome of Basilica of Loyola: graphic chronology of its construction and later building works)

Tejada, Alvaro  
Diputación Foral de Gipuzkoa  
Servicio de Arquitectura  
Pl. de Gipuzkoa, 1  
20004 Donostia

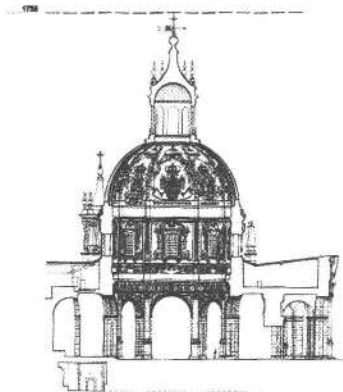
1735: - Dos zunchos exteriores de hierro (-) como refuerzo a la Cúpula (MAY-JUN)  
(se ubicaron en la parte superior de la cúpula)  
- Cruz de remate de la linterna (28-OCT)

- 1735: Se colocan dos zunchos de hierro (*"cellos"*) (MAY/JUN) como refuerzo de la Cúpula, ya que en la consulta tenida el 18-MAY-1735 se señalaba que *"la me - día naranja de la Iglesia auía hecho algún vicio"*, en referencia a las grietas aparecidas ya en esas fechas.
- El 25-OCT se instala la Cruz de Remate de la Linterna, dándose por finalizada la obra gruesa de la Basílica.
- (Ver plano general "0", y de sucesión de años 1735/posteriores a 1767).
- 1862: Repinte y redorado del interior de la Cúpula.
- Este dato se ha podido confirmar en el curso de la redacción del Anteproyecto, tal como se ha señalado en la anterior Comunicación presentada.
- (Ver sucesión de años 1735/posteriores a 1767).
- 1993: Refuerzo Definitivo y Reparaciones de la Cúpula Exterior.
- (Ver sucesión de años 1735/posteriores a 1767).

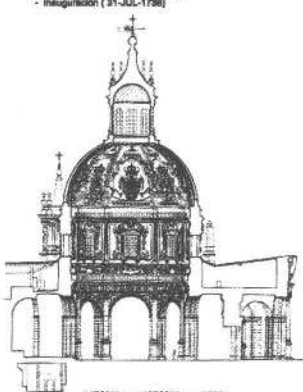
1735-1738: Estatuas, Pinturas, Donados, Pavimento, etc. (—) —  
- Estatua de las Virtudes y de la Religión (1735-1738)  
- Donados en el interior de la Cúpula (1735)  
- Jaspado en el interior de la Cúpula (1735-1738)  
- Pavimento (1735-1738)  
- Refinado de los andamios (1738)  
- Inauguración (21-JUL-1738)

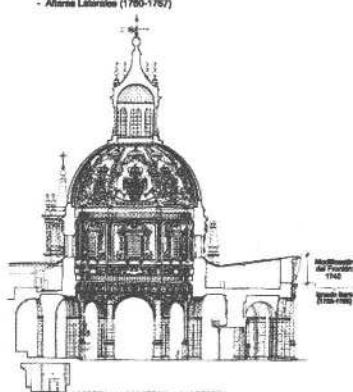
1739-1787: Modificaciones, Altares, Pórticos, etc. (—) —  
- Cancela de entrada (1739)  
- Modificación del Frontón del Pórtico (1740)  
- Chapado de jaspado en los entablados del interior de la Basílica (1740)  
- Alter Mayor (Simulacros: Joseph de Lacaena: 1750-1757)  
- Pórtico (1759)  
- Altar Laterales (1780-1787)

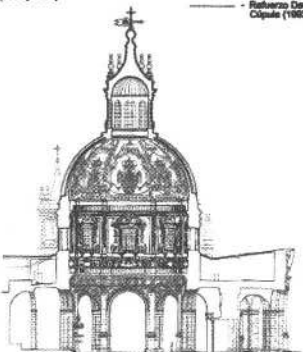
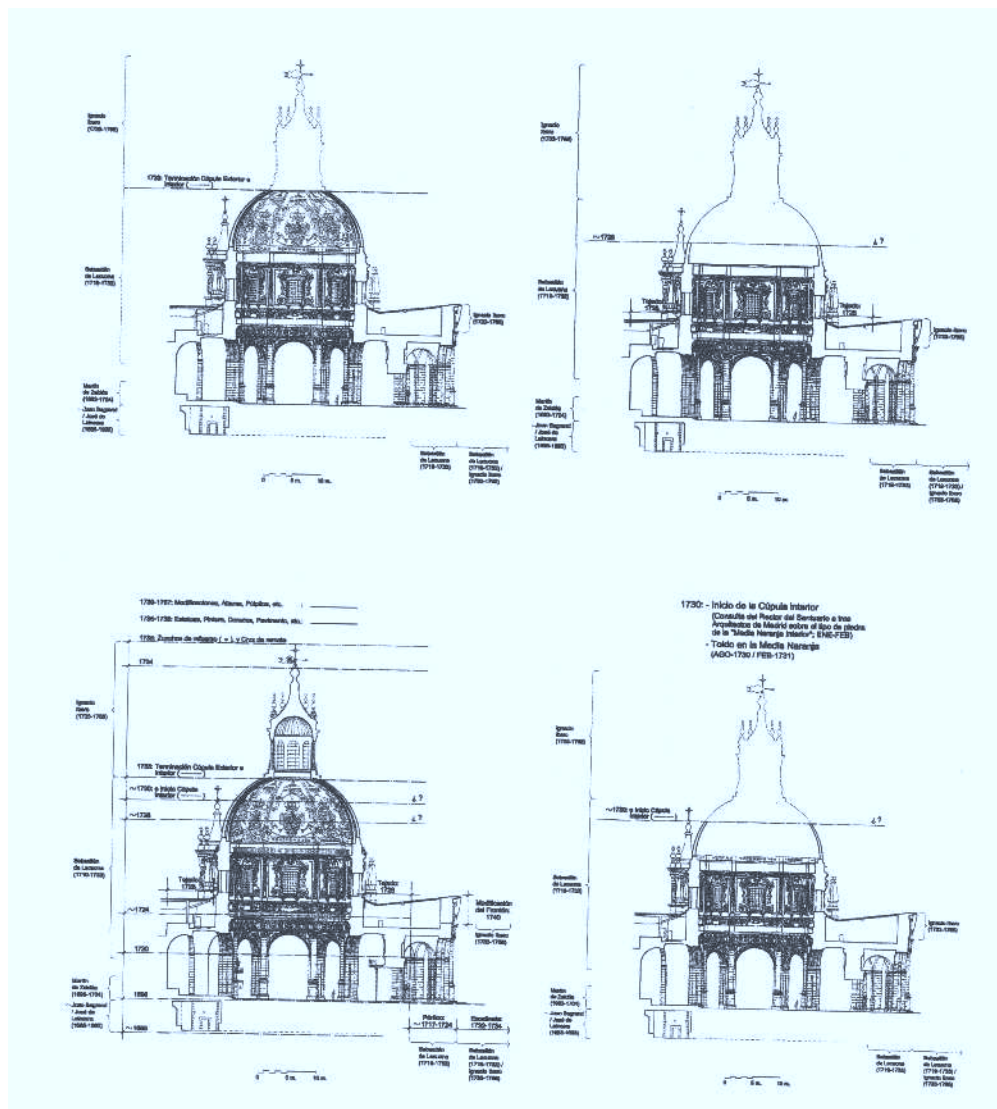
#### CRONOLOGÍA DE LA BASÍLICA DEL SANTUARIO DE LOYOLA: SUCESIÓN DE AÑOS 1735/POSTERIORES A 1787

#### Repares y Restauraciones posteriores a 1787:

— Reparación de los desperfectos ocasionados en la  
Linterna por el gran rayo de 28-DIC-1789 (1772)  
— Reprisa y refuerzo del interior de la Cúpula (1902)  
— Terminación de Altar Laterales (1880 y 1886)

— Diagnóstico Estructural y Refuerzo Provisional de la  
Cúpula (1988-1990)  
— Restauración Interior Periférica de la Basílica (1988-1992)  
— Instalación de Cosección del alba de la Basílica (1992)  
— Refuerzo Constructivo y Reparaciones del exterior de la  
Cúpula (1983-1984)

- Finalmente se han confeccionado unos planos de la sucesión de años, planos que, a modo de mosaico, permiten observar de un golpe de vista la progresión en el tiempo: así tenemos la sucesión 1688/1734 y la sucesión de años 1735/posteriores a 1767, ya que a todos estos planos de lo que fue propiamente la construcción hasta 1767, se ha añadido el plano reducido de las Reparaciones y Restauraciones posteriores a 1767, que llegan hasta nuestros días, con la reciente intervención de Refuerzo y Reparaciones de la Cúpula Exterior, realizada en 1993-1994 (Cabe recordar en este punto que la Cúpula de Loyola es de dos hojas totalmente independientes, es decir, hay una Cúpula Exterior y otra Interior, ambas de sillería, resistentes, y separadas por una cámara de aire de unos 30 cm.).
